Zukunft Pfarrhaus

Informationsveranstaltung vom 14. April 2026

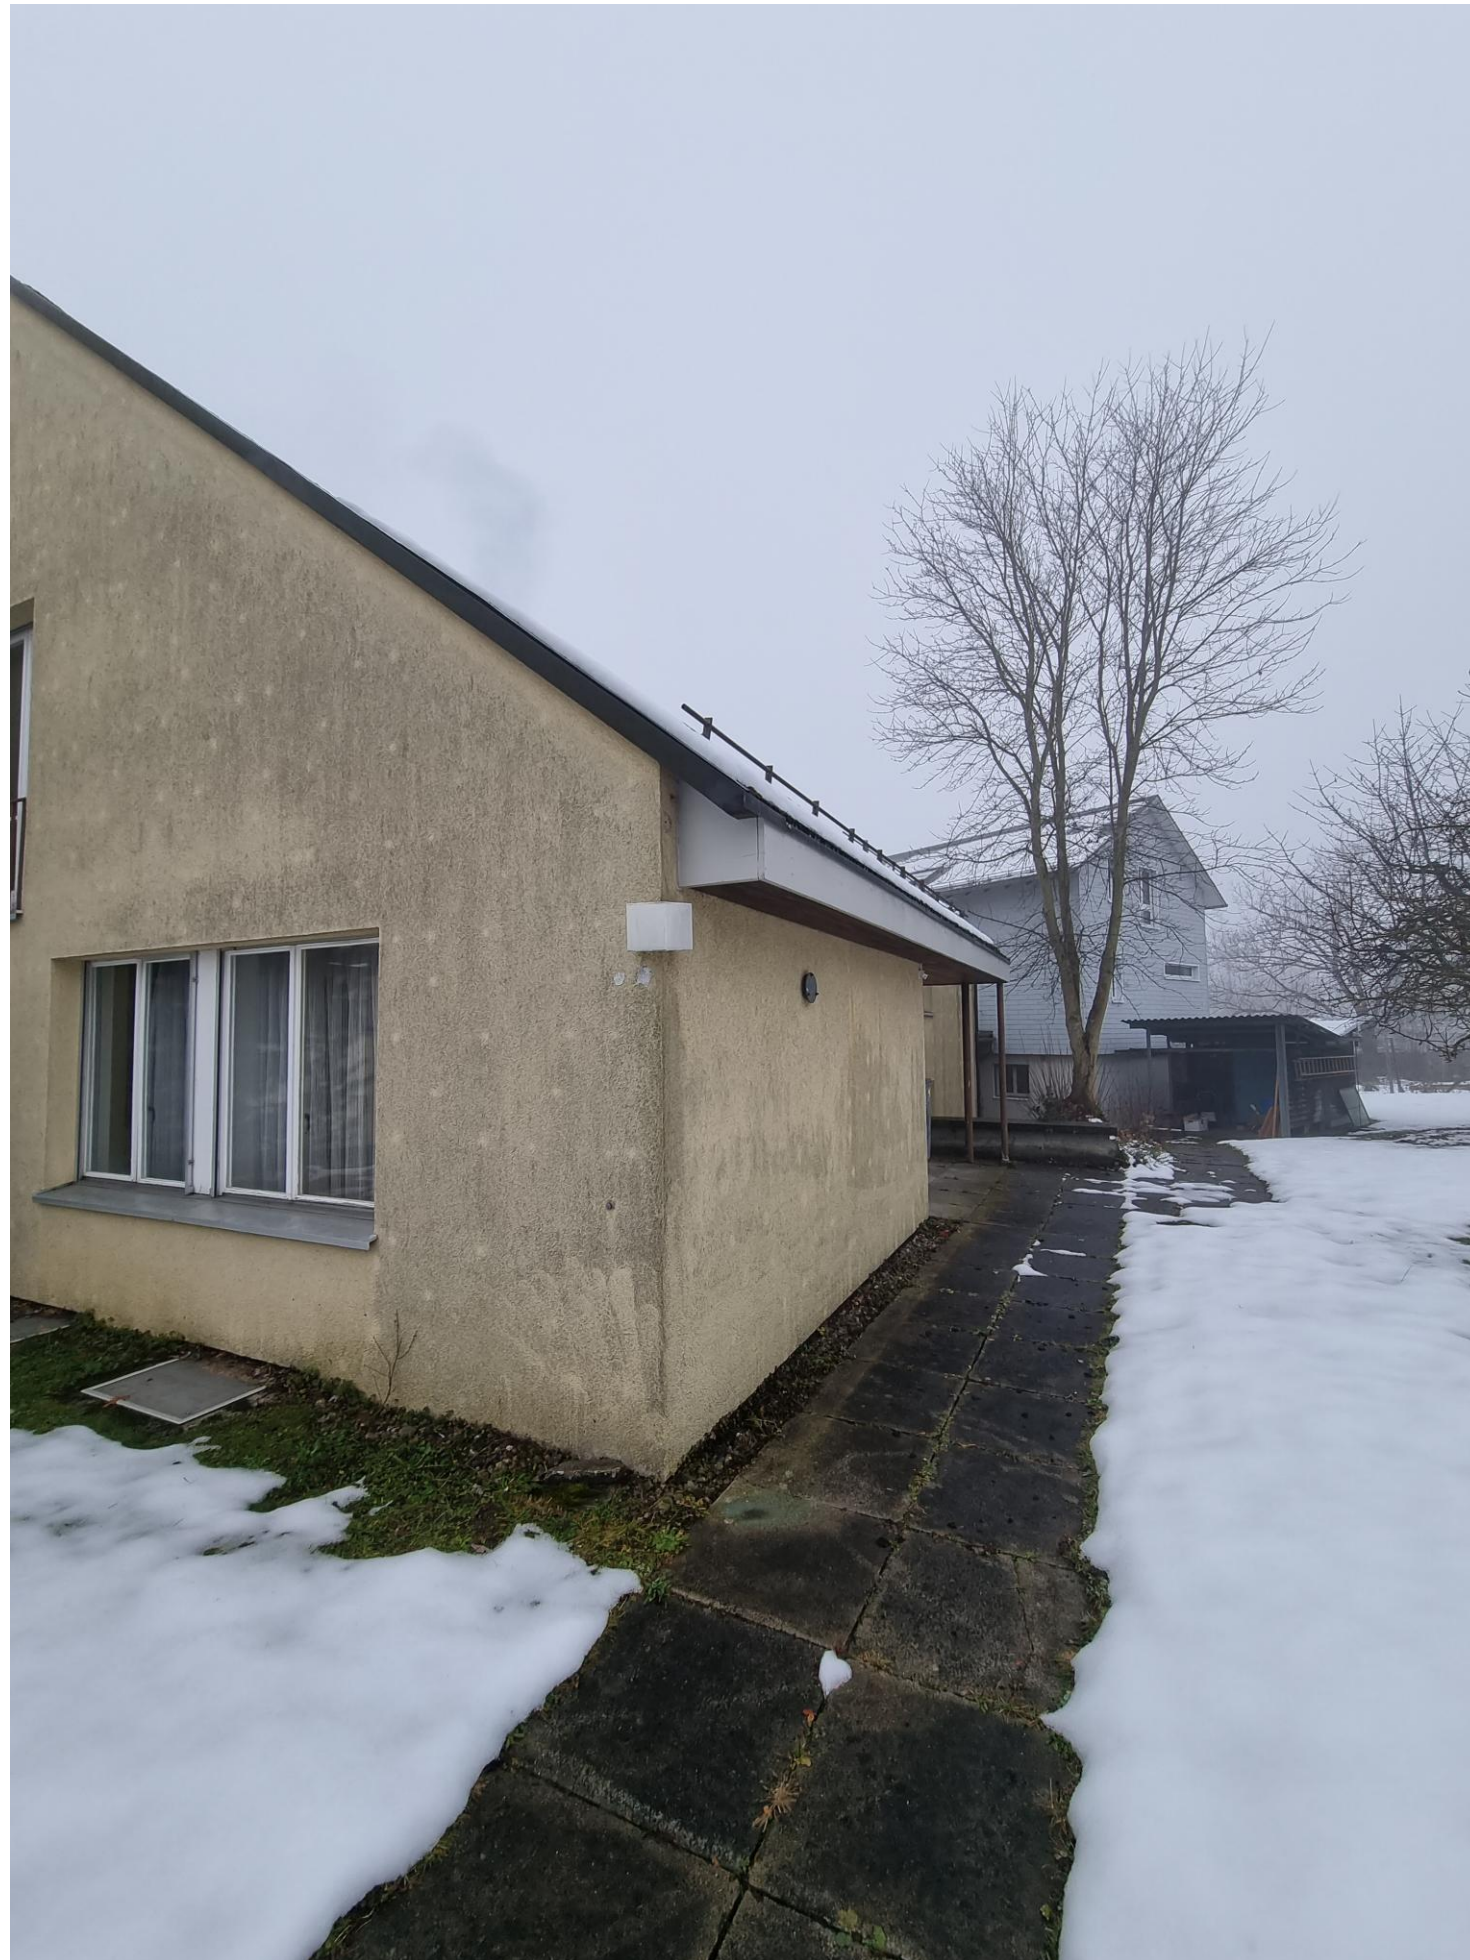
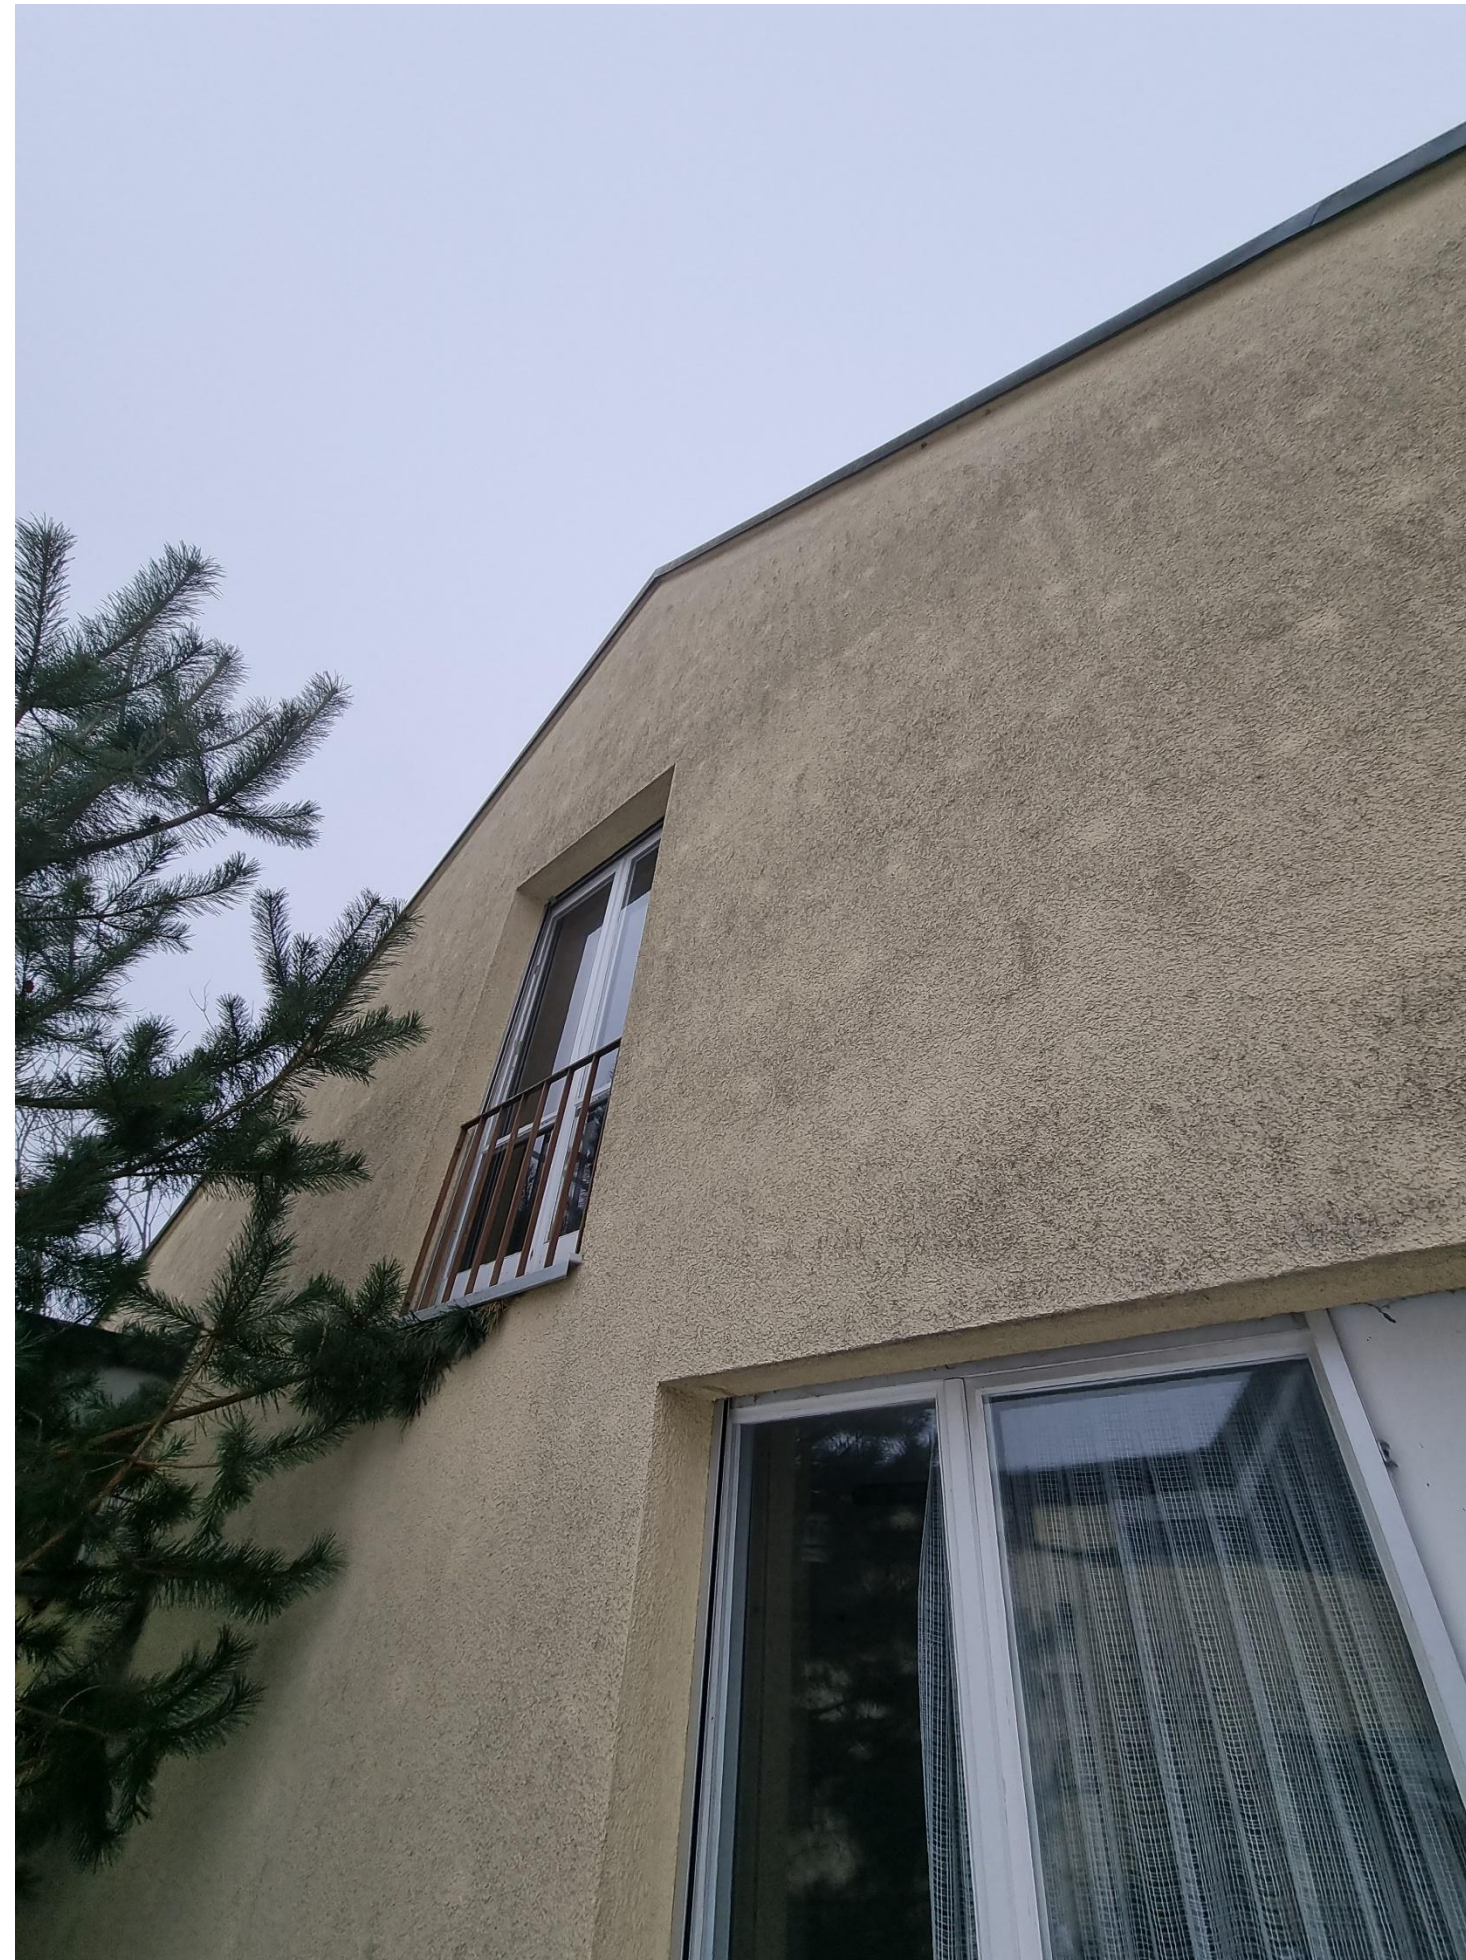
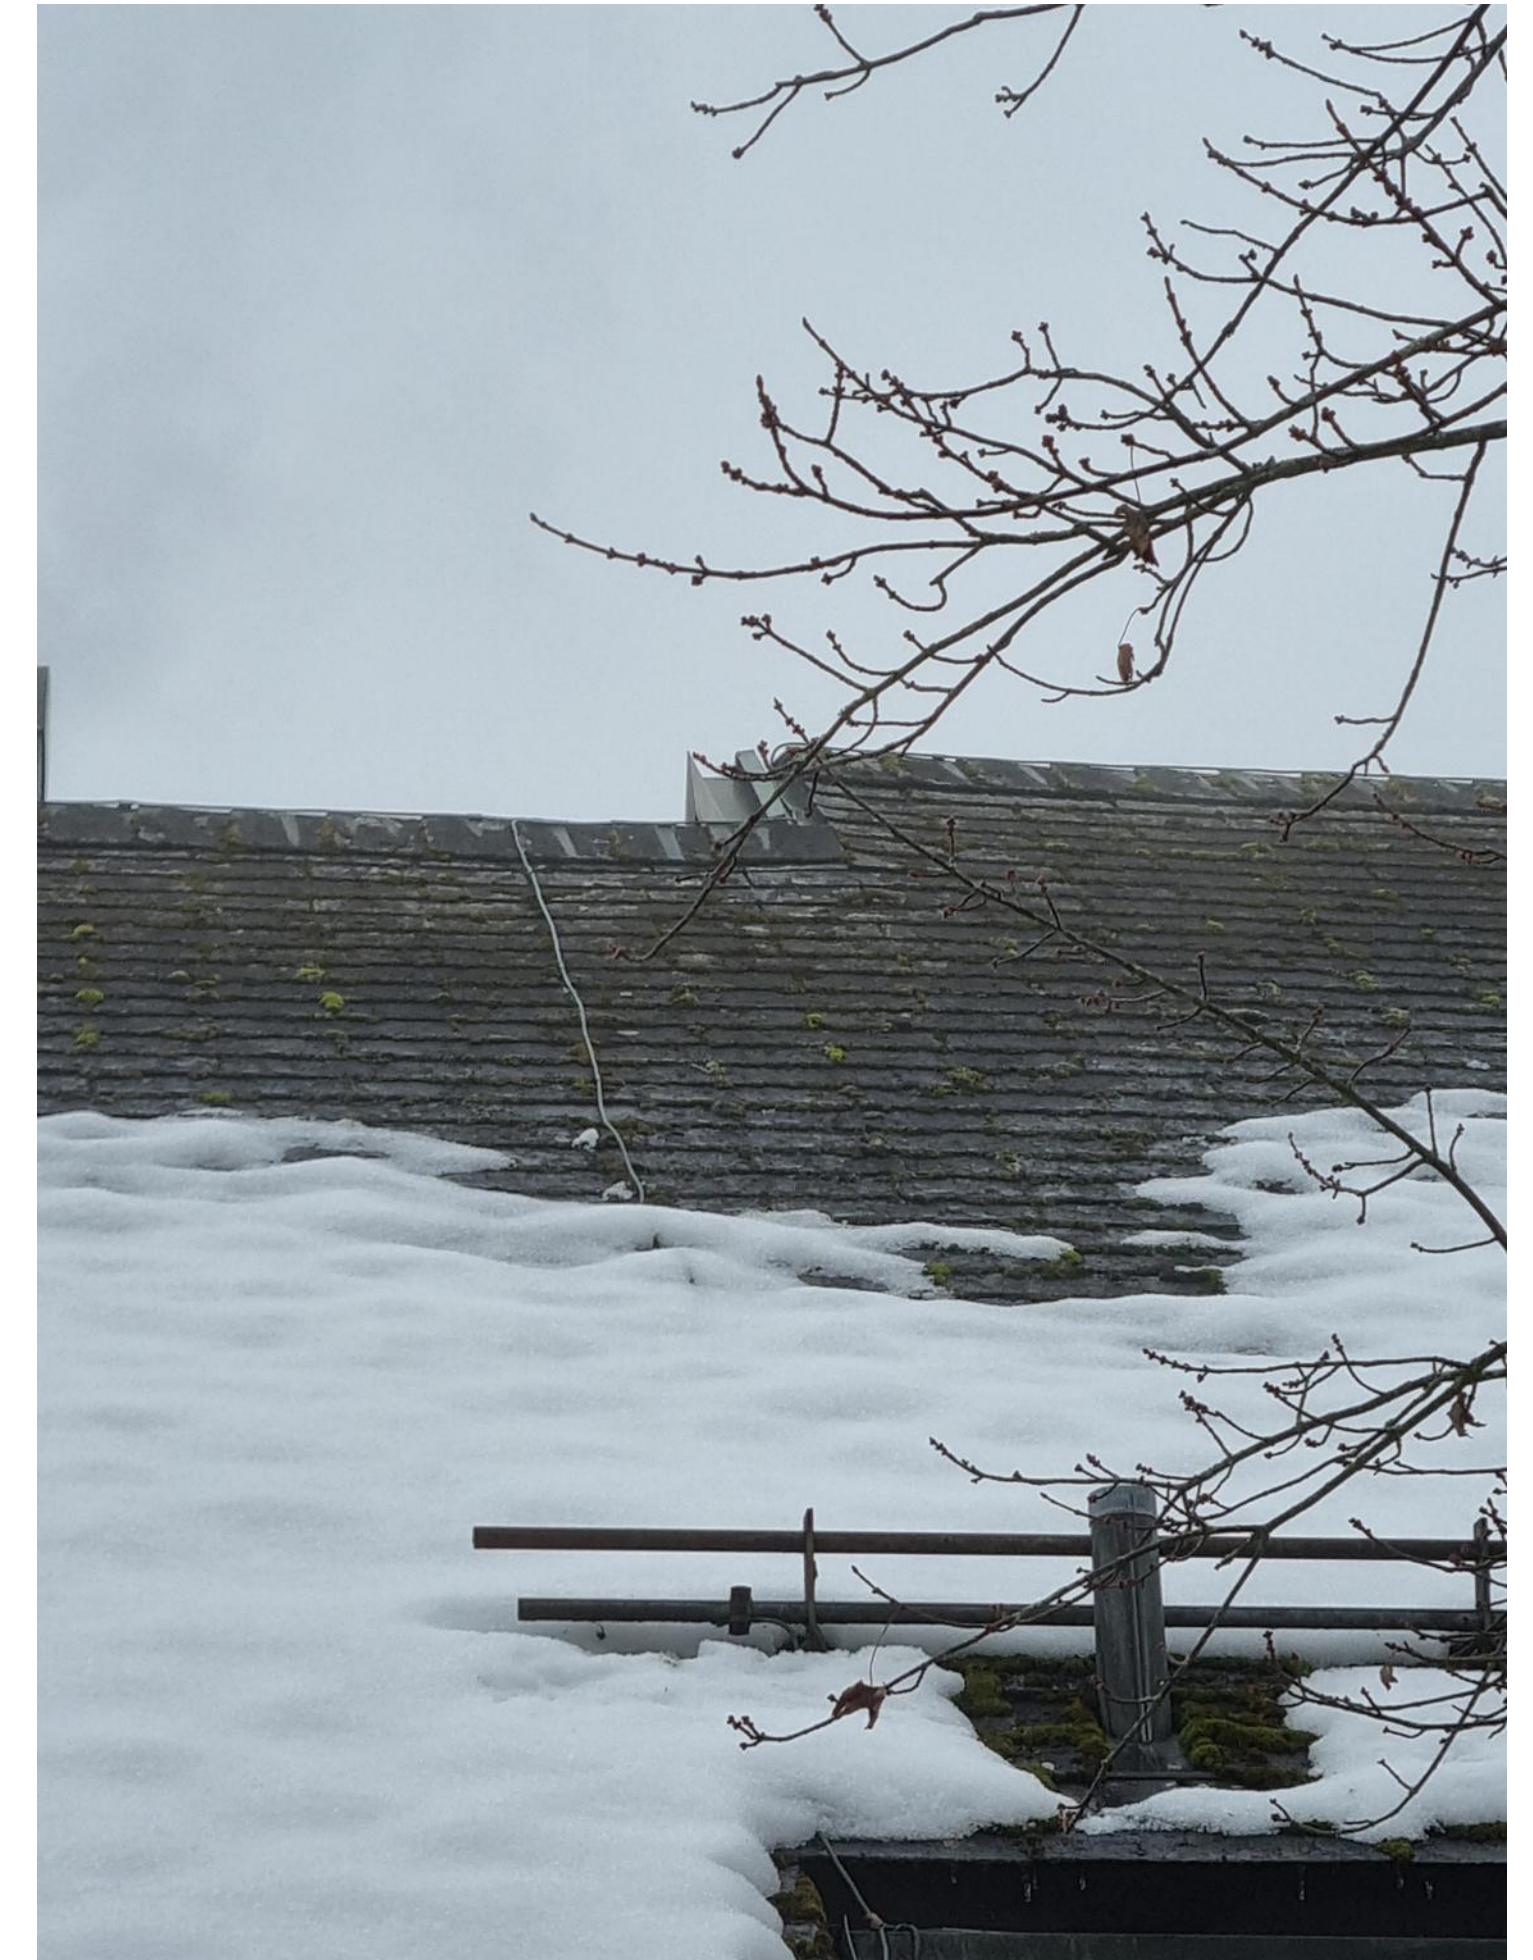
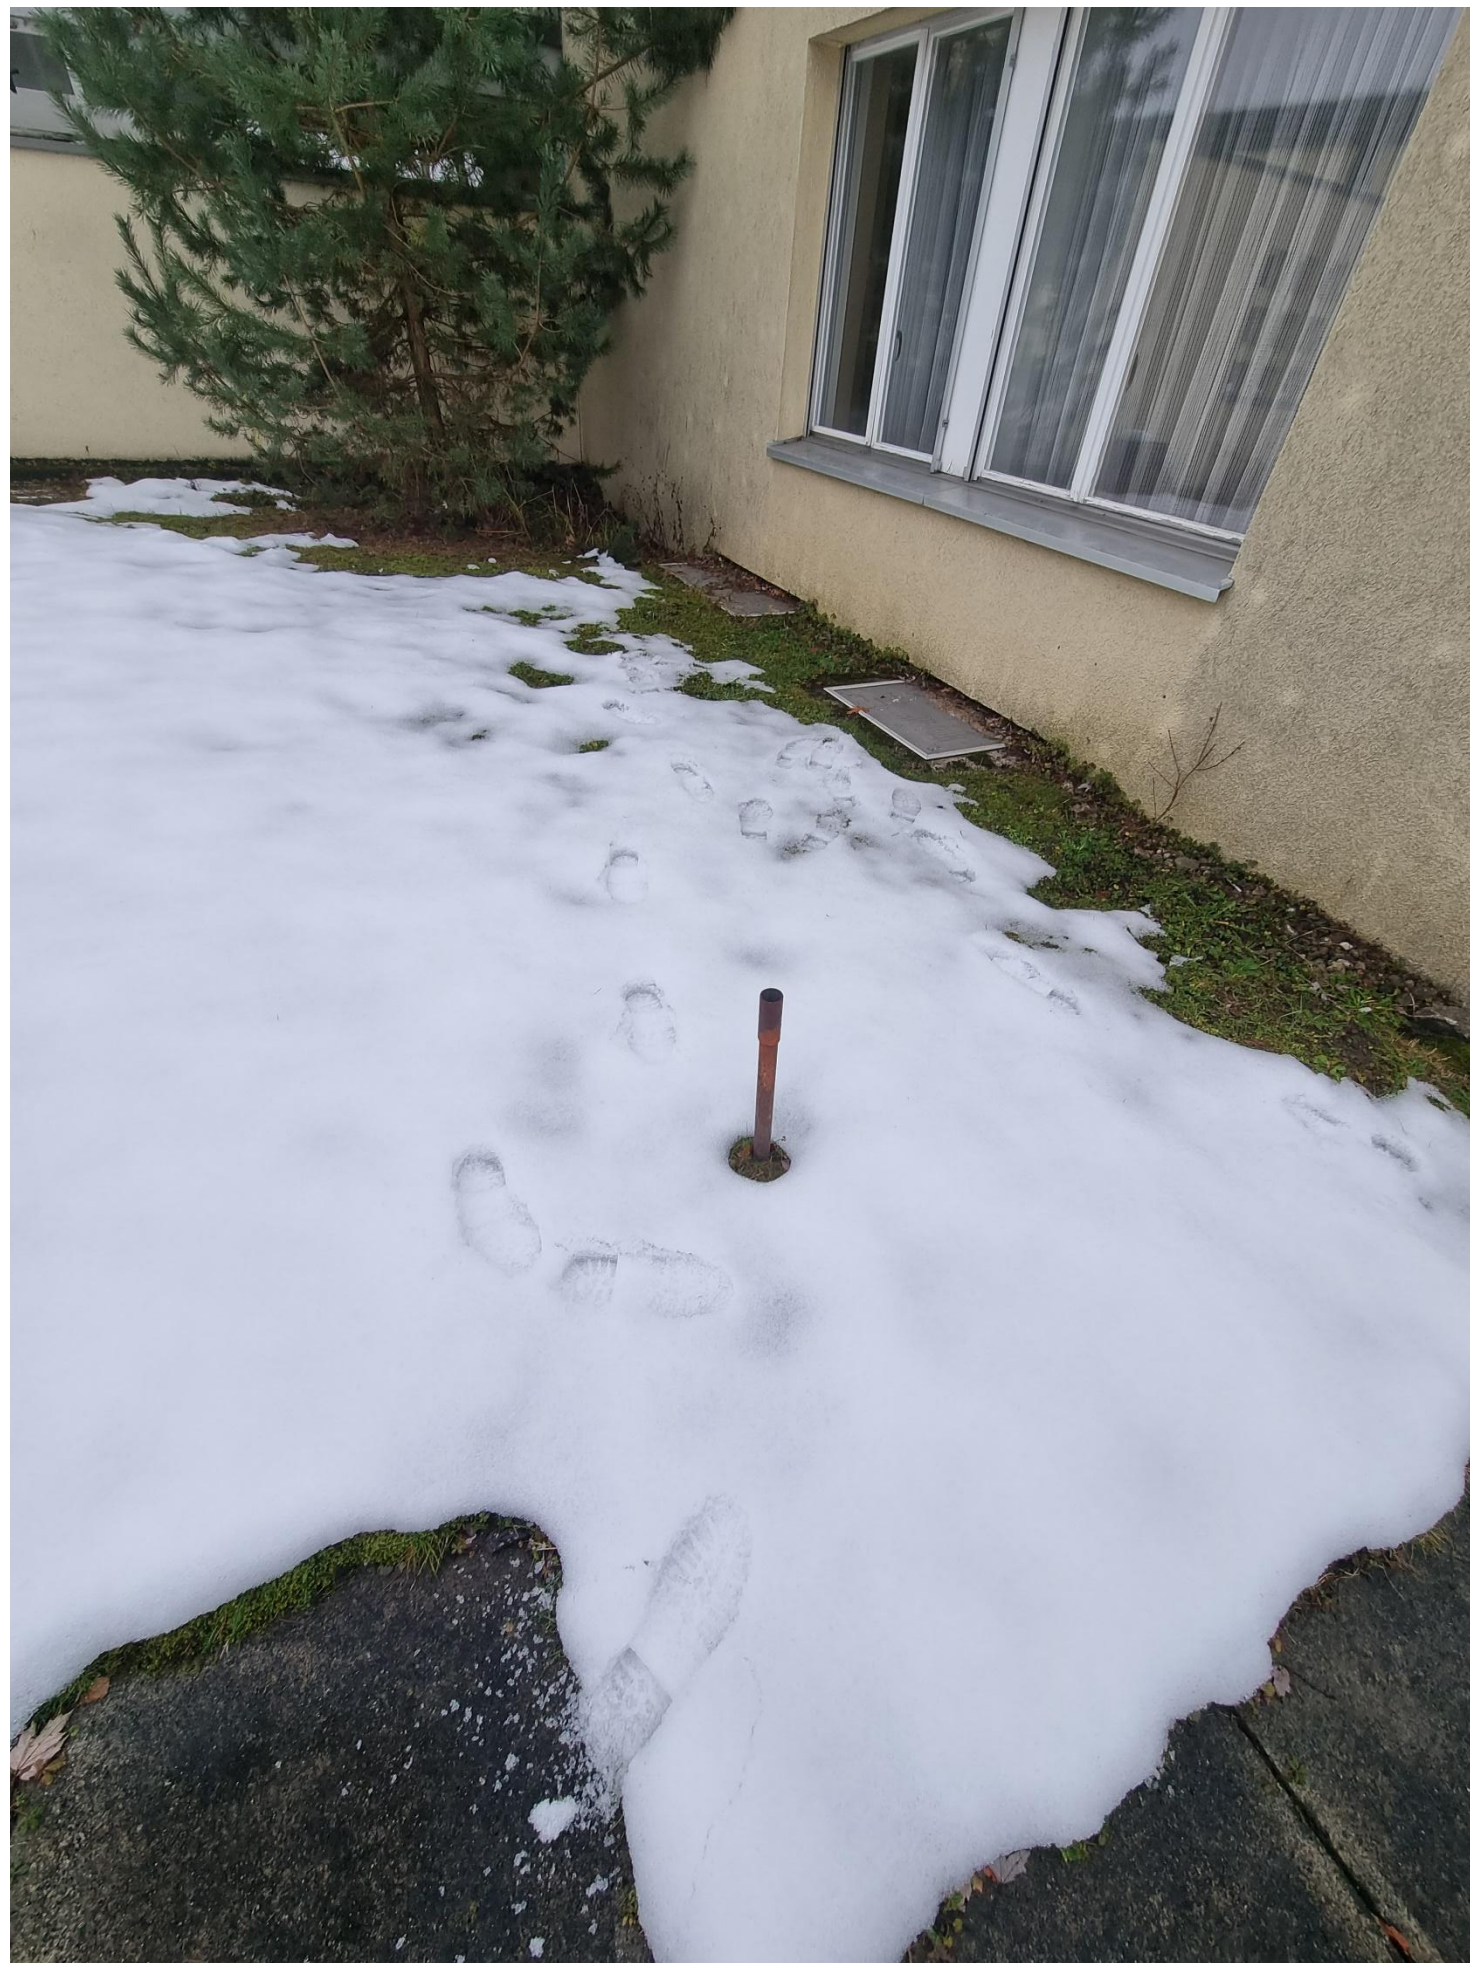
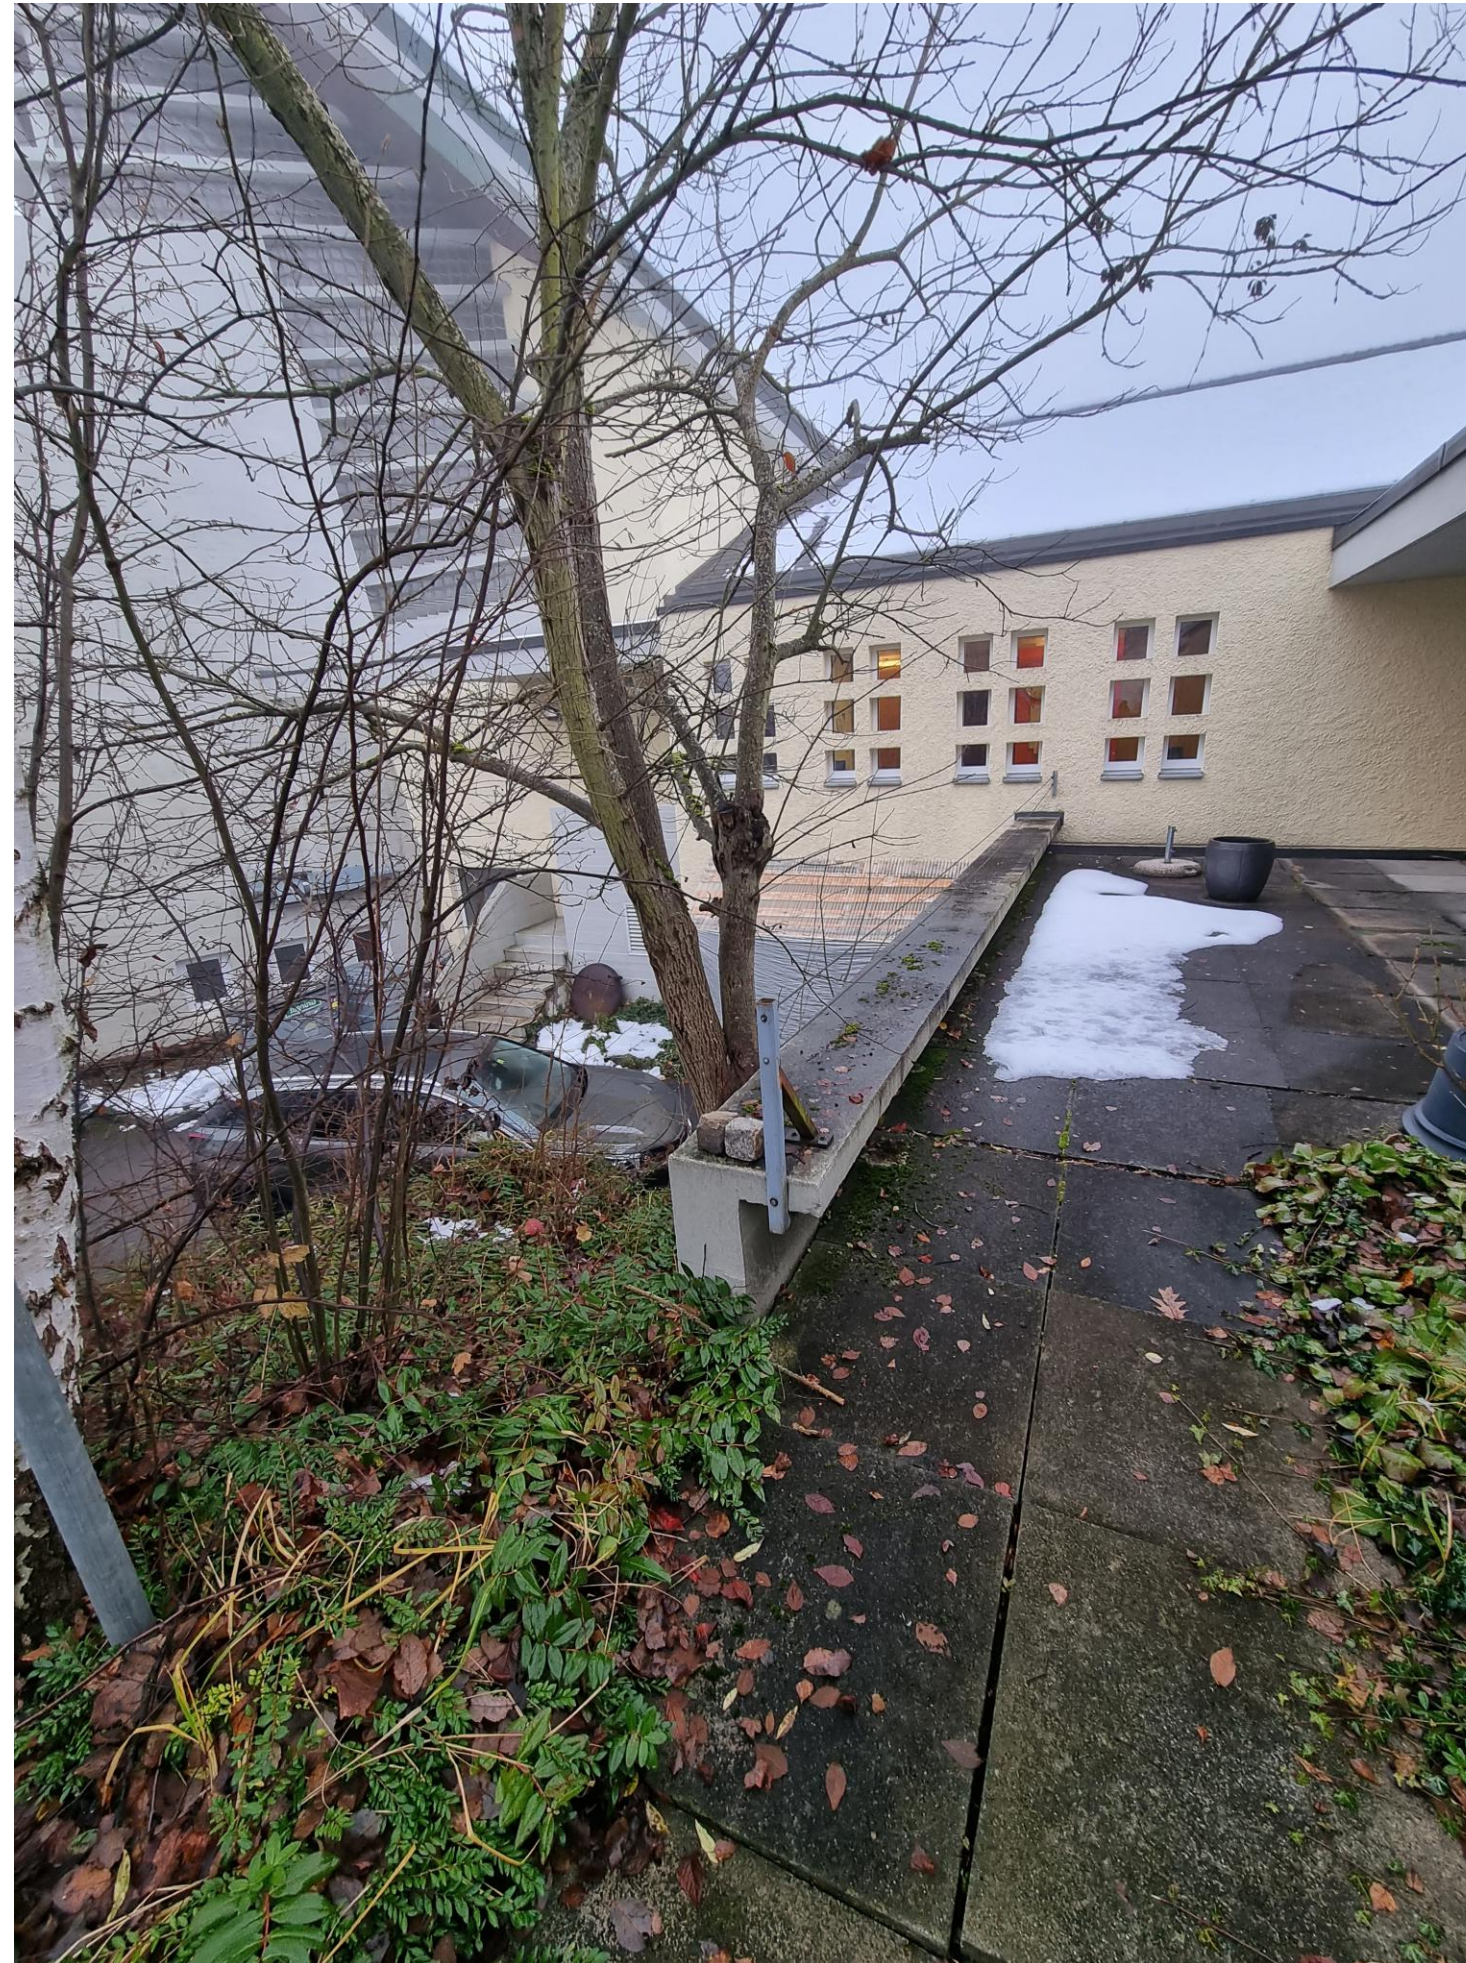
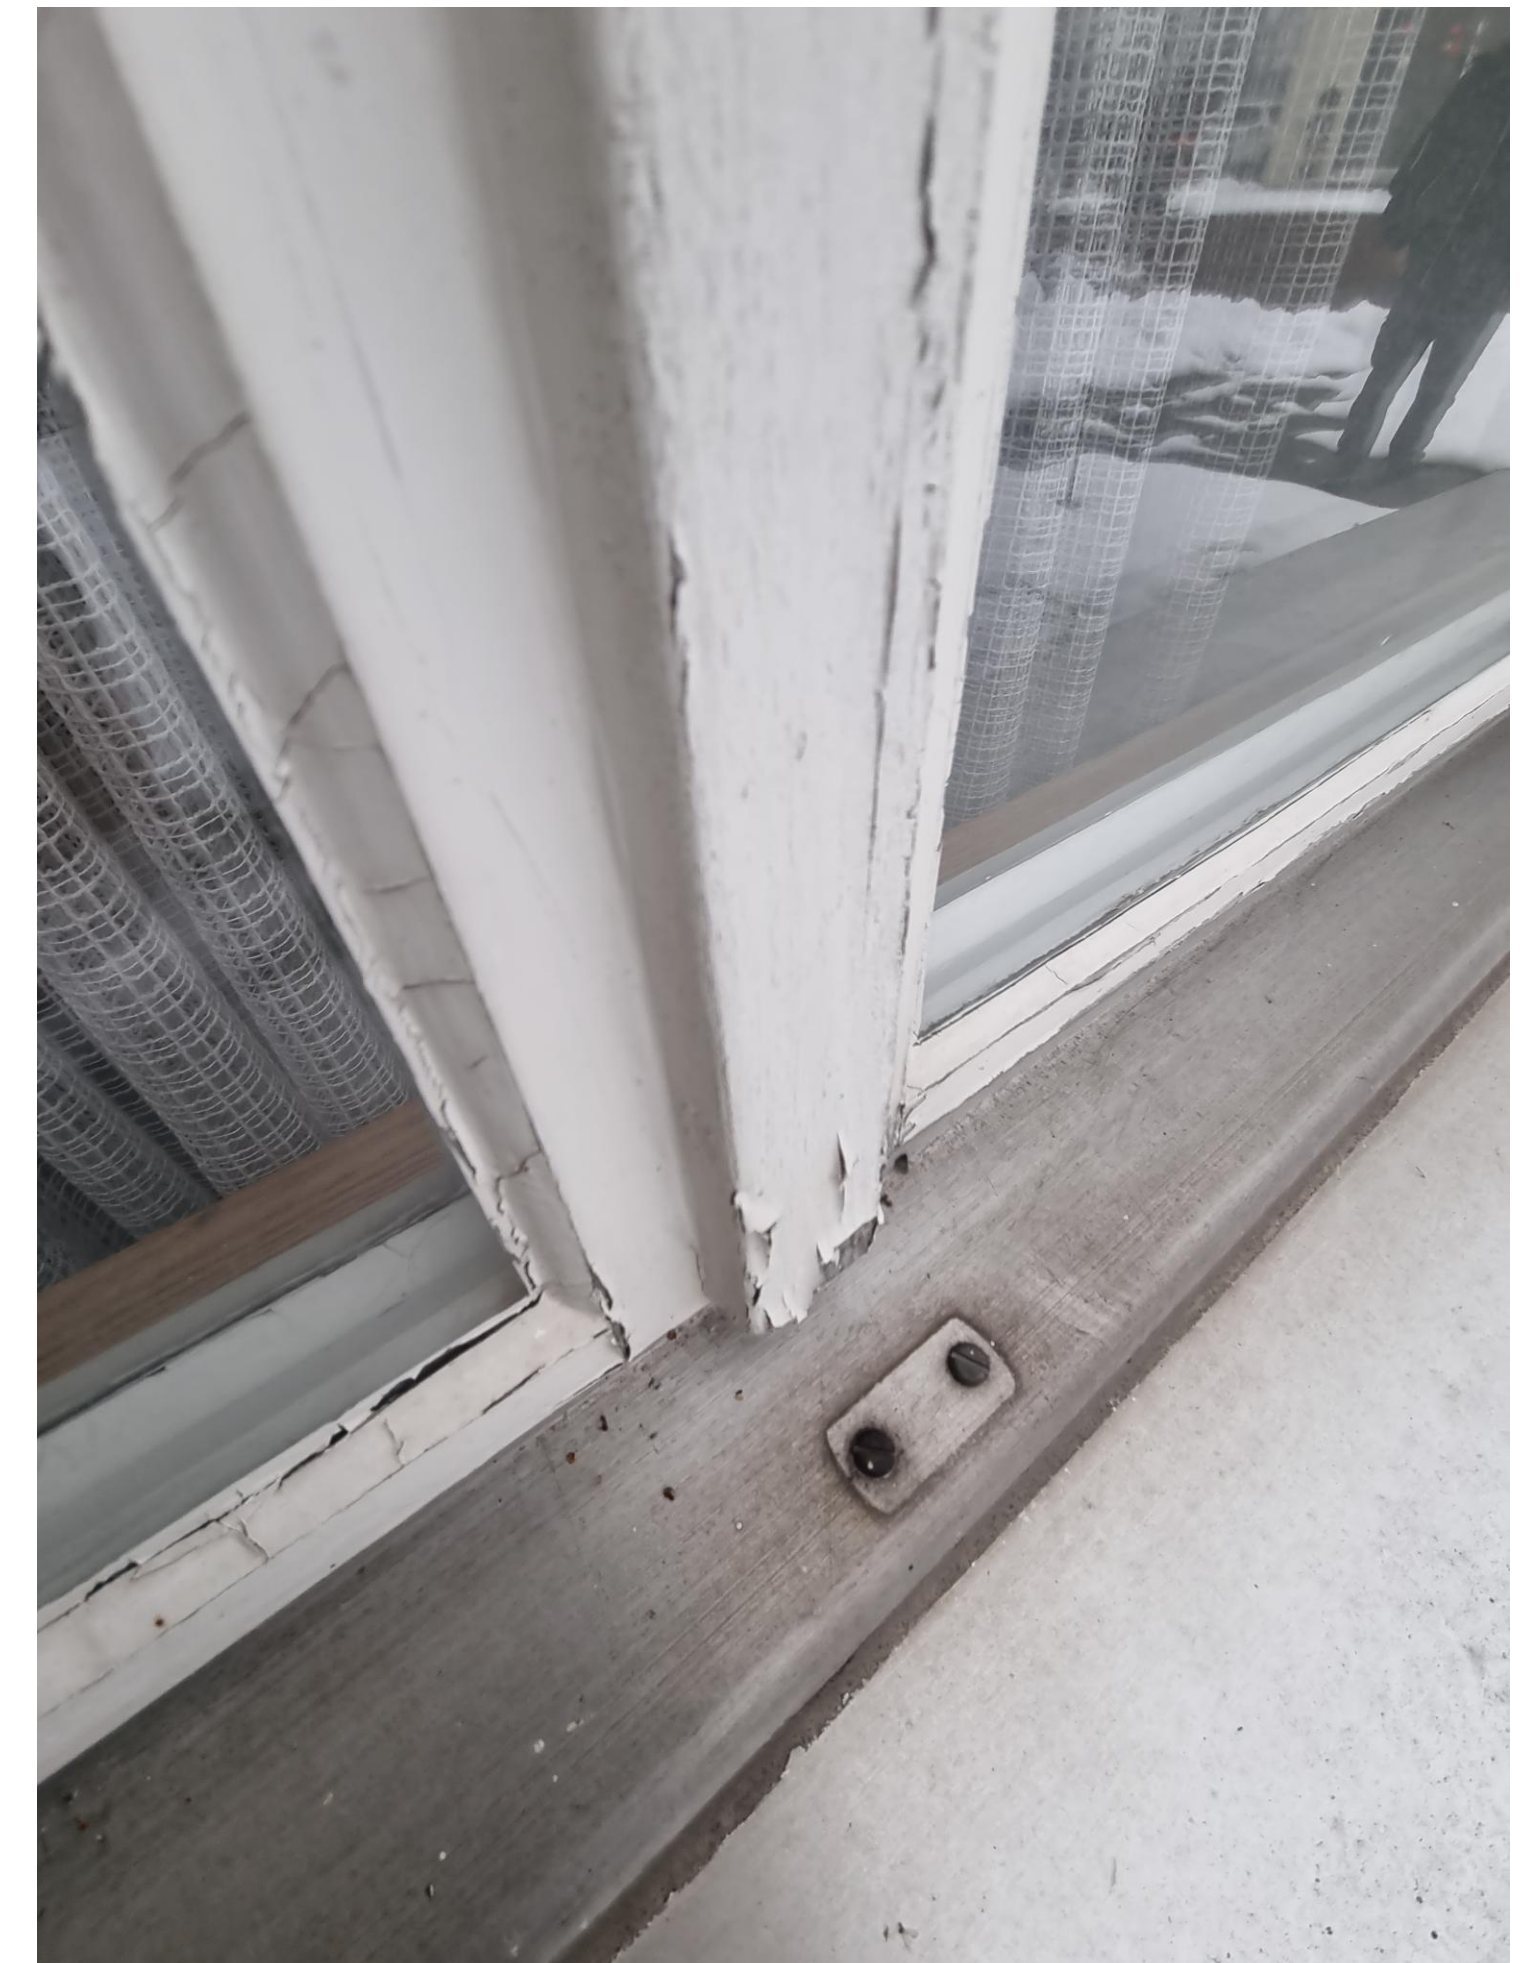
- Bestand dringlich sanierungsbedürftig (1 bis 5 Jahre).
- Statik erlaubt keine Raumerweiterungen im grösseren Bereich.
- Erdbebensicherheit ist im Bestand nicht mehr gegeben.
- Gebäude muss vollumfänglich thermisch und technisch saniert werden.
- Grundstruktur ist nicht „radondicht“ (Streifenfundamente).
- Gebäude ist nicht behindertengerecht gebaut.
- Splittlevel erschwert Nutzung massiv.
- Ohne Anbau und/oder massivste Eingriffe in die Statik ist Lifteinbau nicht machbar.
- Räume sind sehr niedrig. Für Büros niedrig, für Sitzungszimmer klar zu niedrig.
- Zu wenig sanitäre Anlagen vorhanden (IV Toilette fehlt gänzlich).

- Asbestbelastung in gewissen Bauteilen im Innern.
- Innenausbau mit Formaldehyd belastet.
- Dacheindeckung ist „asbestbelastet“.
- „Zusatzbedürfnisse“ können im Bestand nicht abgedeckt werden (zwingend Anbaulösung).
- Öltank muss zurückgebaut werden, egal ob Um-Anbau oder Neubau, inkl. Anpassung gesamte Umgebung.
- Brandschutz ist im Gebäude nicht gegeben, da Haus als Wohnhaus gebaut jetzt aber anders genutzt wird.
- Fluchtwege sowie Brandabschnitte sind nicht konform gegeben. Treppen sind klar zu schmal.

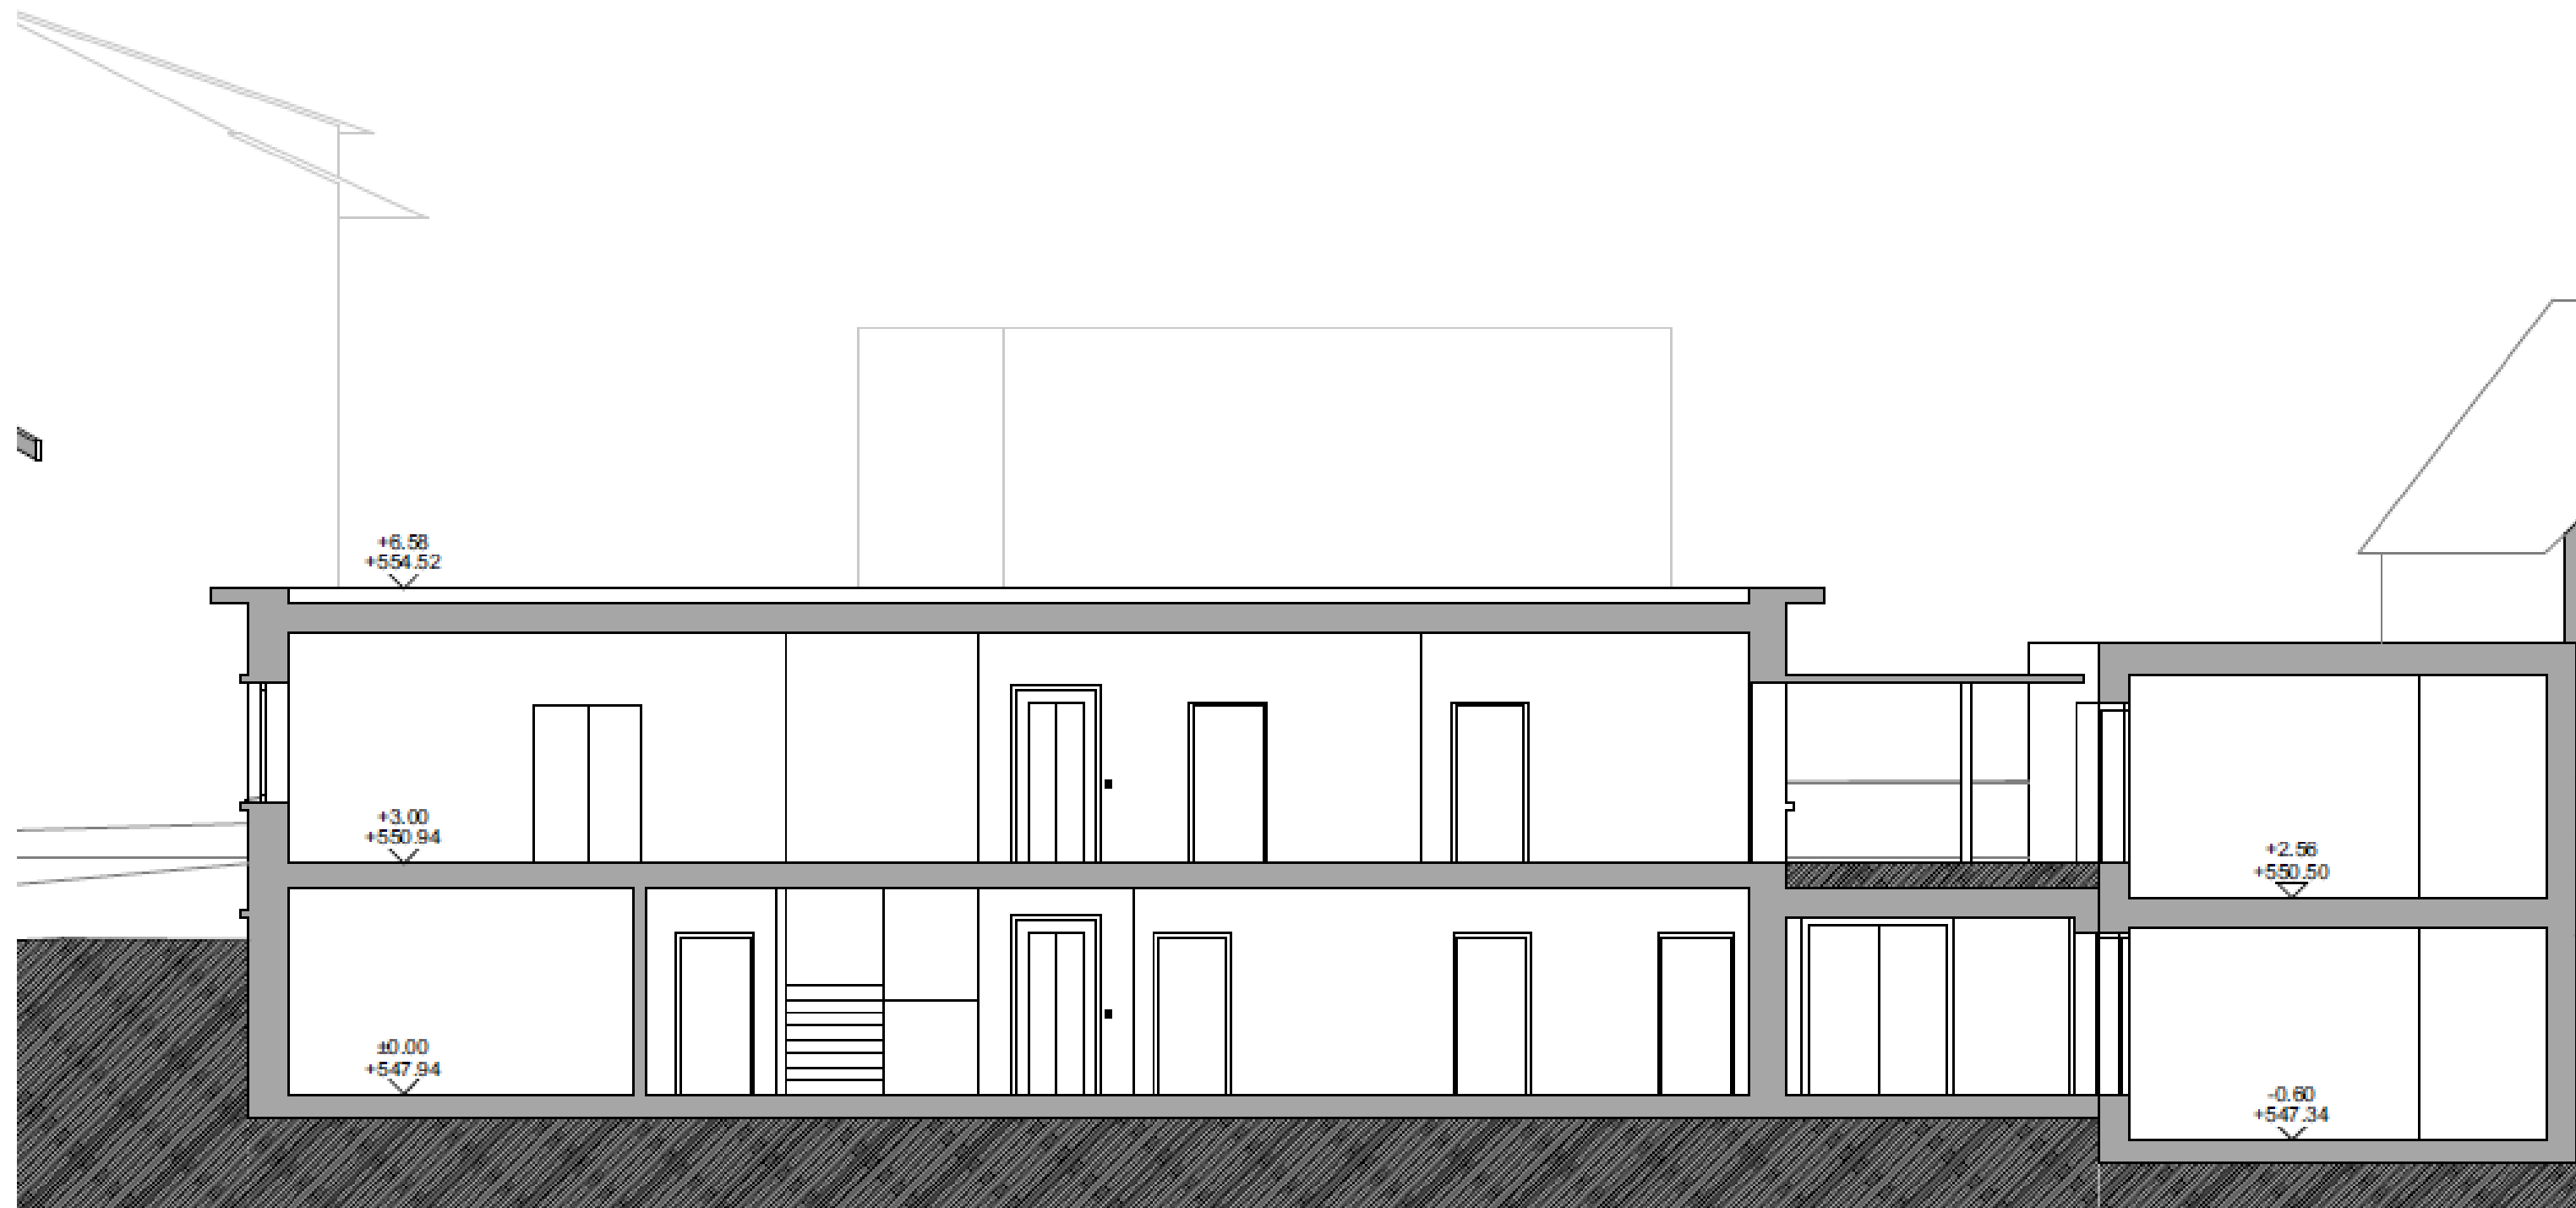
- Bezug zum Kirchengebäude klar gegeben.
