Zukunft Pfarrhaus

Informationsveranstaltung vom 14. April 2026

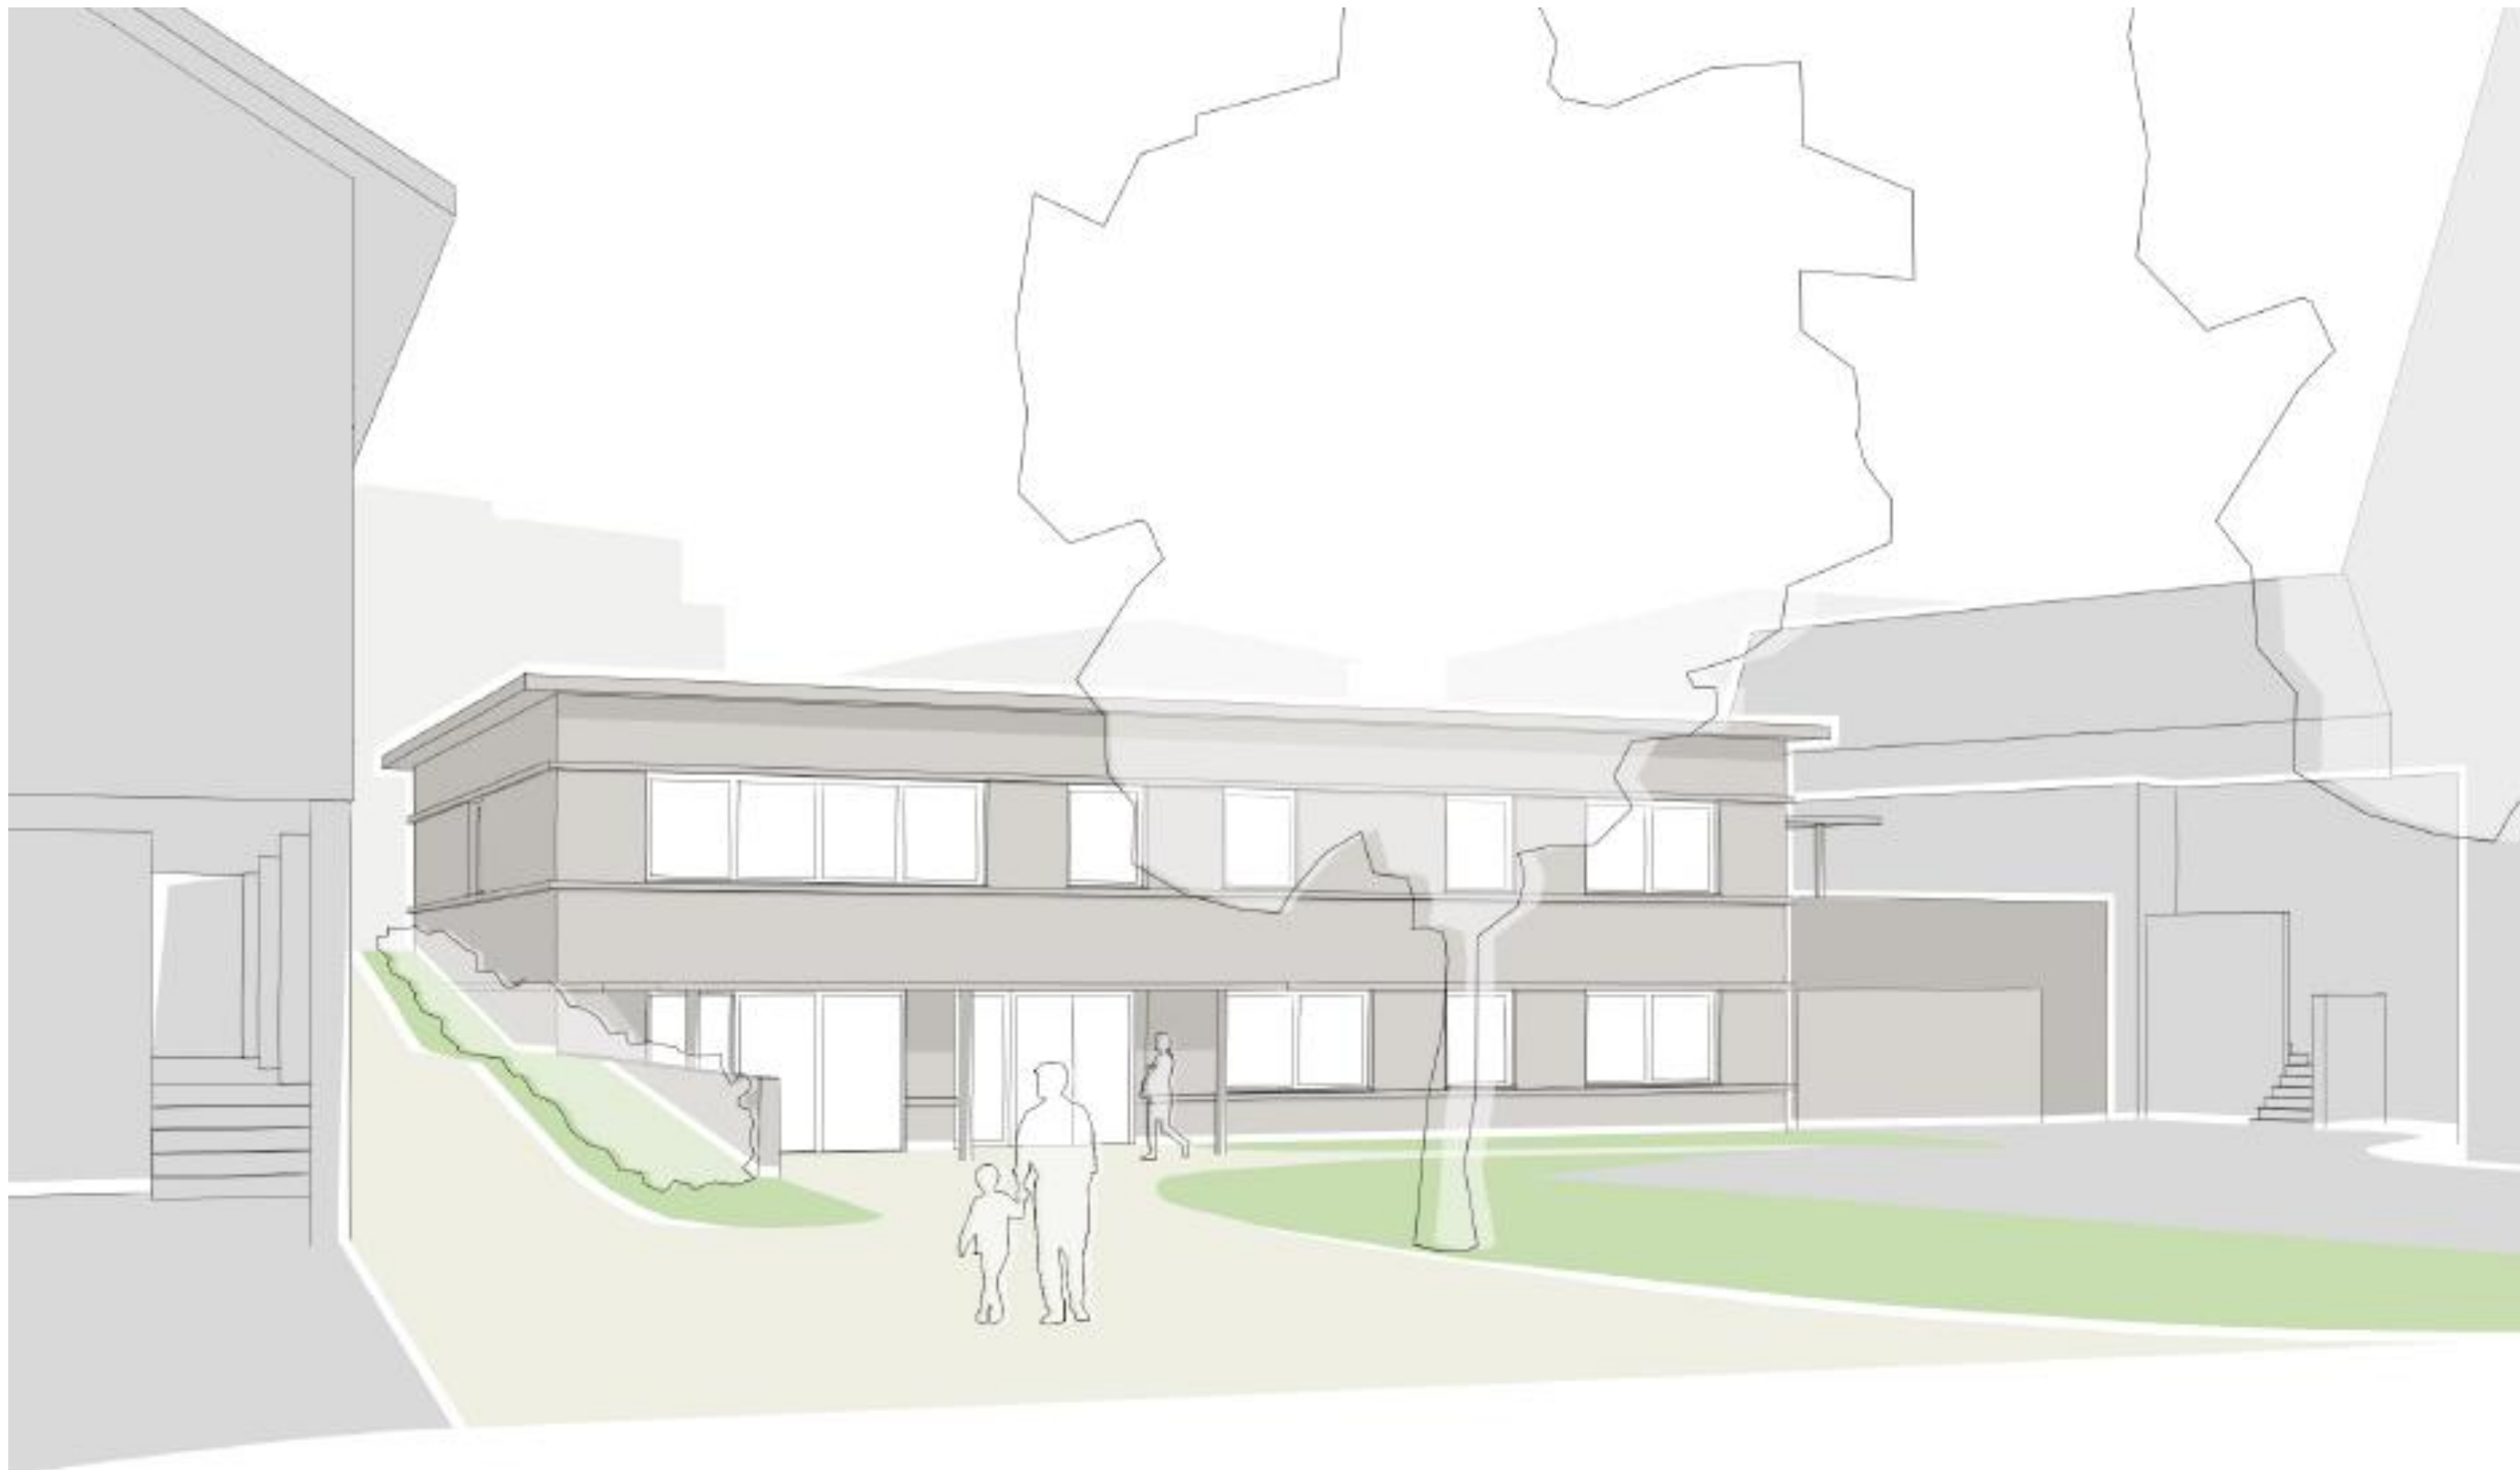
- Schlichte und klare Architektursprache.
- Gebäude gliedert sich gut zwischen den bestehenden Bauten ein.
